ABRASIVOS AGLOMERADOS

ABRASIVES

MAQUINAS PARA COPAS Y DISCOS

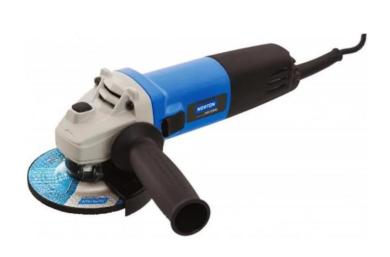
Pulidoras angulares de 4,5" 11000 rpm Pulidoras angulares de 7" 8500 rpm Pulidoras angulares de 9" 6500 rpm

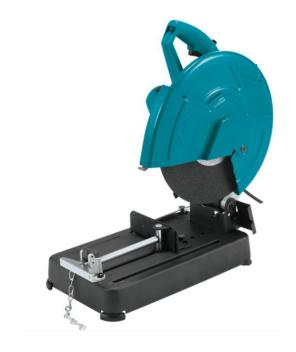
Tronzadoras de 14" 4300 rpm Tronzadoras de 16" 3850 rpm

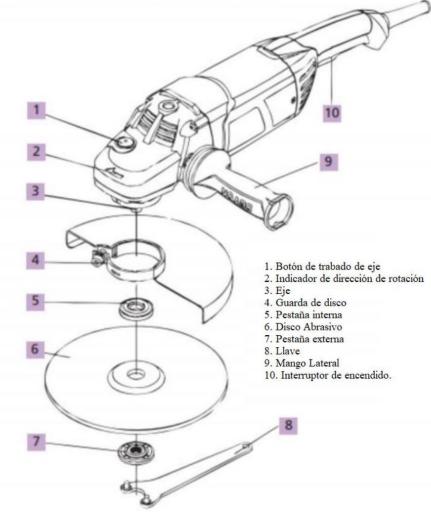
Partes principales de una amoladora:

ASEGÚRESE SIEMPRE DE QUE TODOS LOS COMPONENTES DE LA MAQUINA ESTÉN EN BUEN ESTADO.

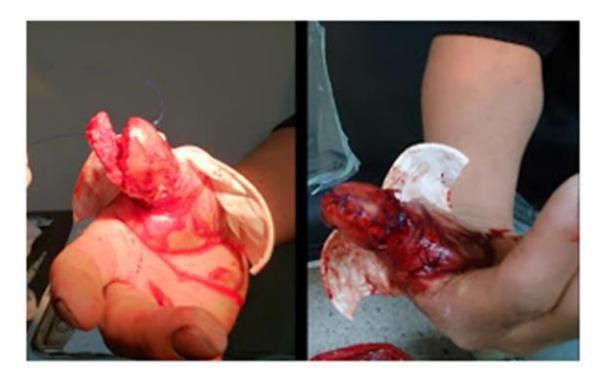
No desconectar la pulidora al momento de manipular la herramienta abrasiva.

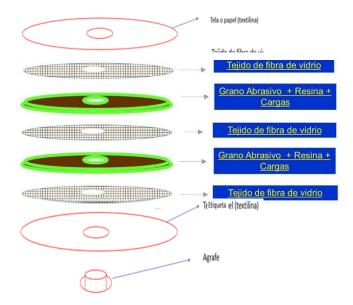
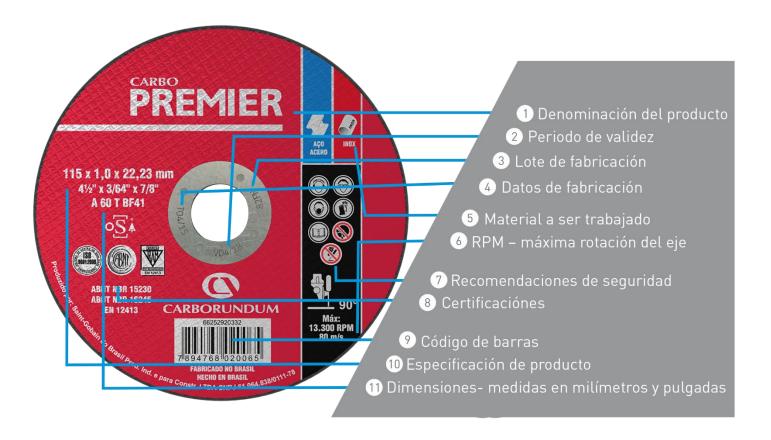
Composición de discos de corte

Composición de discos de desbaste

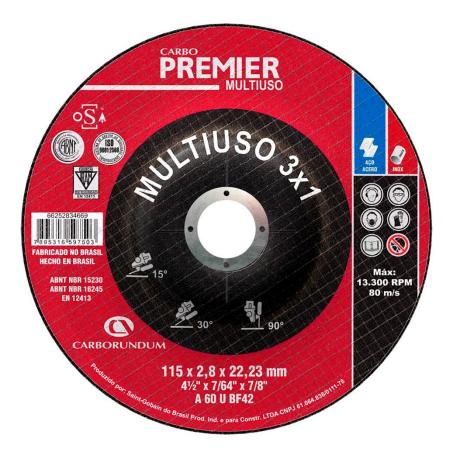
Discos de desbaste

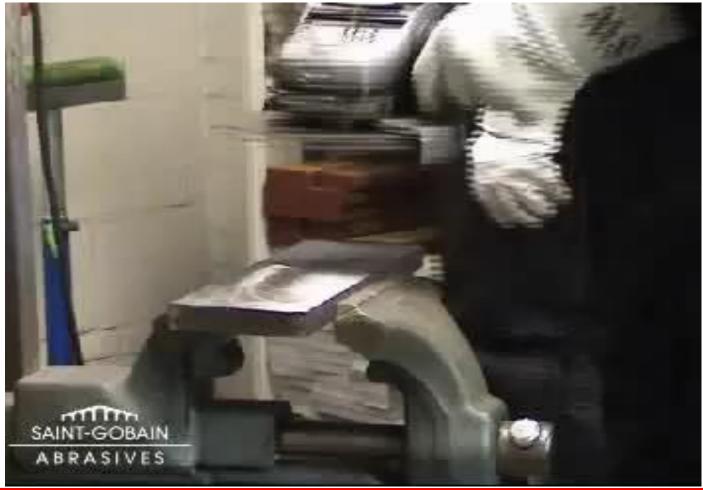
APLICACIÓN DE ANGULO INCORRECTO DC

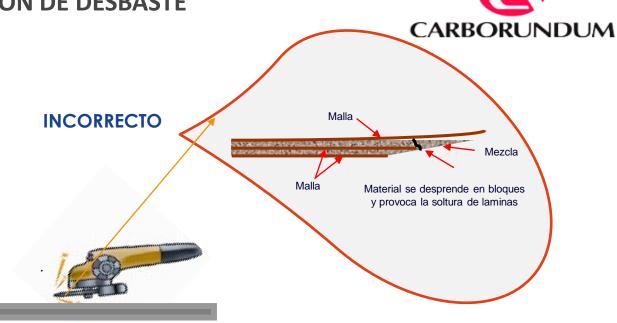
ÁNGULO DE 30° - 45° EN RELACIÓN PIEZA-OBRA

ÁNGULO MENOR DE 30° EN RELACIÓN PIEZA-OBRA

Un ángulo de aplicación excesivamente bajo genera desportillamiento del borde del disco

Marca de una bajo ángulo de aplicación

ÁNGULO DE APLICACIÓN DE DESBASTE

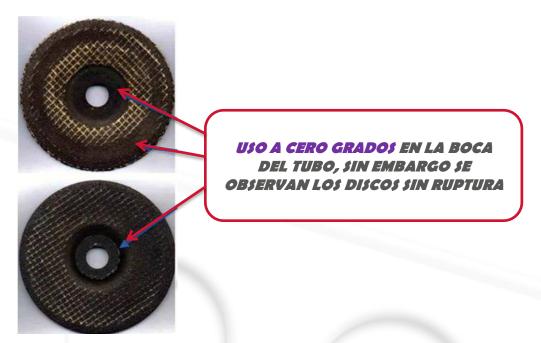
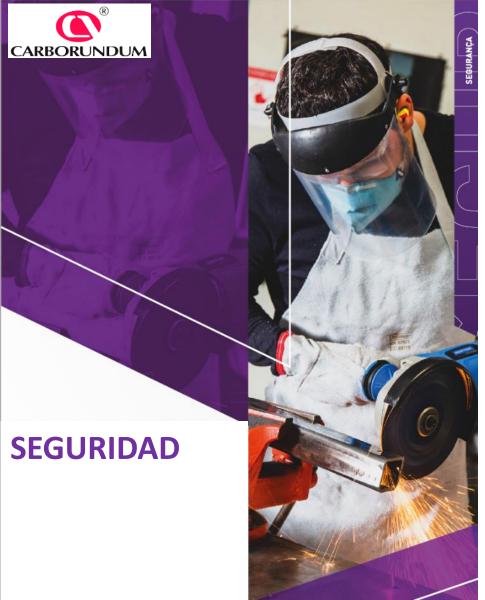
- El papel de recubrimiento de la fibra de vidrio esta gastado hasta el centro, lo que demuestra que el producto probablemente fue usado inadecuadamente, en ángulo muy pequeño, provocando el desgaste de la malla de refuerzo y posteriormente la ruptura del disco.
- También se observa que la brida fue apretada excesivamente.

USO INADECUADO DE UN DISCO DE DESBASTE

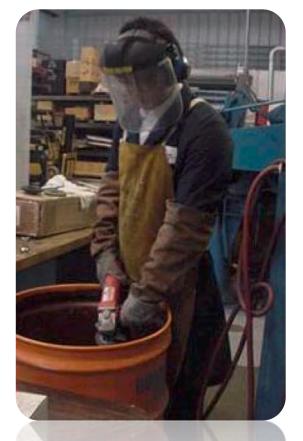
Bridas defectuosas que pueden generar exceso de vibración

Encender en vacio en area de seguridad 1 minuto para verificar correcto estado del disco

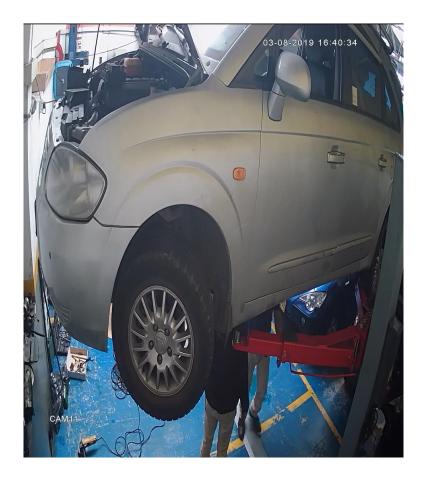
MINUTO DE VIDA... IDENTIFICAR POSIBLE FRACTURA DE LA HERRAMIENTA

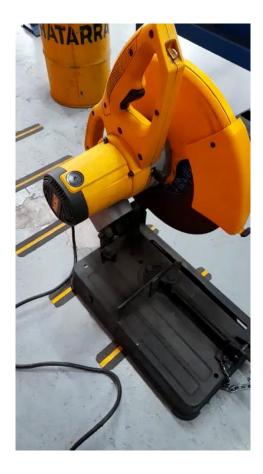
IDENTIFICAR EXCESO DE VIBRACIÓN

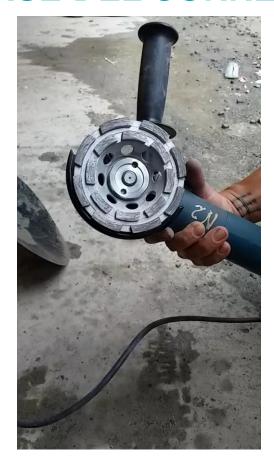
ASEGURARSE DEL CORRECTO AJUSTE.

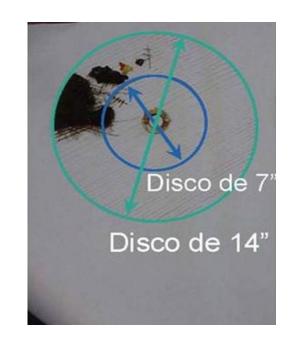
Pieza que estaban trabajando

Fragmentos encontrados del disco

Se determina que el accidente ocurrió con un disco de 350mm montado en maquina para discos de 180mm.
